福島県白河市白河第五小学校校区（通学路対策箇所図）

◎ 結果一覧

【白河第五小学校】

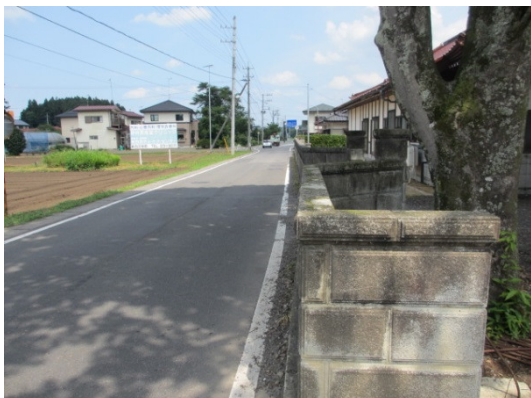
<点検箇所>

②ア 路線名等・・・市道（白坂駅十文字線）

イ 場所・・・白坂皮籠集会所付近の道路（白河市白坂皮籠 100 番地付近）

・道路が狭く歩道がない場所で、交通量が多いため危険である。

・外側線の内側にドット線を引く。（28年度以降に実施予定）
