学 校 名	白河市立信夫第一小学校	点検箇所番号	7
路 線 名	国道294号		
場 所 (住所)	町屋交差点 (白河市大信町屋字町屋123番地付近)		
通学路の状況 危険の内容	交通量が多く、車のスピードも速い。直進車や右折車がぎりぎり交差点に進入してくるので危険である。		
点検箇所の写真		対 策	
 		道 路 管 理 者	ガードレールの設置を検討する。
		警 察 署	日中の交通量から右折矢印信号の設置は困難と思われるが、公安へ上申する。
対策後の写真

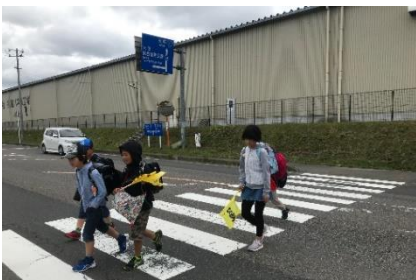
学 校 名	白河市立信夫第一小学校	点検箇所番号	8
路 線 名	県道58号主要地方道矢吹～天栄線		
場 所 (住所)	日本住宅(株) 指定パネル工場 (白河市大信中新城字赤沼付近)		
通学路の状況 危険の内容	交通量が多く、車のスピードも速い。横断歩道はあるが歩行者用信号機はなく、横断時危険である。		
点検箇所の写真		対 策

道 路 管 理 者	警察と協議し、ラインの引き直しを検討する。

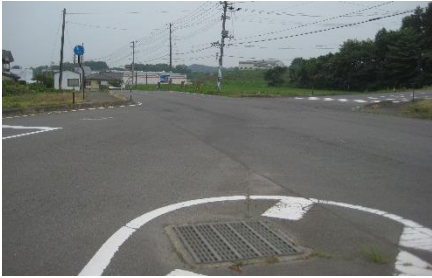
学 校 名	白河市立信夫第一小学校	点検箇所番号	9
路 線 名	県道58号主要地方道矢吹～天栄線		
場 所 (住所)	(株)川島製作所前の交差点 (白河市大信下新城字八斗蒔付近)		
通学路の状況 危険の内容	交通量が多く、車のスピードも速い。県道を渡る場所には横断歩道や信号機がないので、横断時大変危険である。現在は、保護者が危険と判断し、集合場所まで送り届けている。		
点検箇所の写真		対 策

道路管理者	警察と協議しながら、ラインの引き直しを検討する。	
	警 察 署	横断歩道の設置を公安に上申する。	
対策後の写真		【点検箇所地図】
