令和6年度 通学路の危険箇所

| 学校名 | 白河市立白河南中学校 | 点検箇所番号 | 白南中① | 14 |
| 路線名 | 新白河南湖ニュータウン 1 号線 | | | |

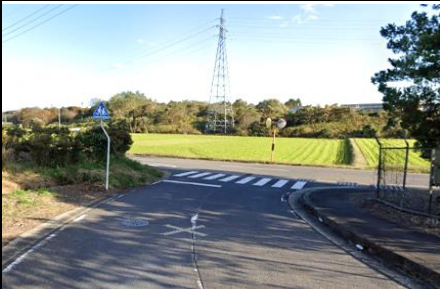
| 場 所 | 白河市影鬼越南東部出口（白河市影鬼越30番地付近） | | | |
| 状 況 | 生徒は登校時、この急な下り坂を下り、丁字路を曲がることになる。道路の朝晩の交通量も多いため、危険である。過去に接触事故も起きている。 | | | |

| | | 学 校 | 通学指導において危険箇所の注意喚起を継続する。<br>登下校時の安全指導を継続して行い、注意喚起する。 | |
| | | 道路管理者 | 一時停止箇所としての要望をする。<br>減速の看板や路面表示の設置等、速度抑制対策を検討する。 | |

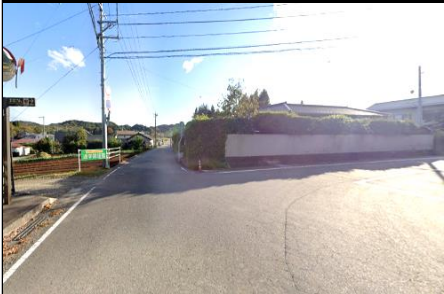
| 学校名 | 白河市立白河南中学校 | 点検箇所番号 | 白南中② | 15 |

| 場 所 | 白河市白坂石阿弥陀25番地付近 | | | |
| 状 況 | 丁字路で、道幅も急に狭くなる場所である。植え込みもあり見通しも悪い。朝晩の交通量も多い。 | | | |

| | 学 校 | 通学指導において危険箇所の注意喚起を継続する。<br>登下校時の安全指導を継続して行い、注意喚起する。 | | |
| | 道路管理者 | 令和6年度に歩道整備のための測量設計業務を発注し実施中である。 | | |
| | 警 察 | 取り締まりの実施。 | | |

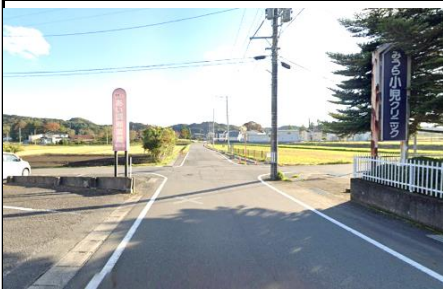
| 学校名 | 白河市立白河南中学校 | 点検箇所番号 | 白南中③ | 16 |

| 場 所 | みうら小児クリニック交差点（白河市白坂石阿弥陀17番地 1 付近） | | | |
| 状 況 | 道幅が狭い直線道路であるが、朝晩の交通量が多く歩道のスペースもない。自転車通学の生徒にとっても危険である。 | | | |

| | | 学 校 | 通学指導において危険箇所の注意喚起を継続する。<br>登下校時の安全指導を継続して行い、注意喚起する。 | |
| | | 道路管理者 | N o 2 と同じく<br>令和 6 年度に歩道整備のための測量設計業務を発注し実施中である。 | |
| | | 警 察 | 取り締まりの実施。 | |
