令和6年度 通学路の危険箇所

| 学校名 | 白河市立五箇小学校 | 点検箇所番号 | 五箇小① | 6 |
| 路線名 | 県道 白河石川線 | | | |
| 場 所 | 五箇小学校 ～（白河市田島165-2 ～ ） | | | |

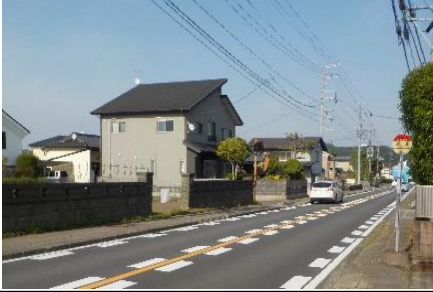
| 状 況 | 交通量が多いことに加え、スピードを出す自動車が多い。<br>歩道はあるものの、自動車がはみ出しかねないため、危険である。 | | | |

| | 学 校 | 見守り隊と協力し、歩道の右端を歩く等通学指導を継続する。<br>両車線の車が停止したことを確認し横断するよう注意喚起する。 | | |
| | 道路管理者 | ドットラインにより注意喚起している、横断歩道前後にR7標示する。 | | |
| | 警 察 | ドットラインにより注意喚起している。R7より横断歩道前後に道路標示していく。 | | |

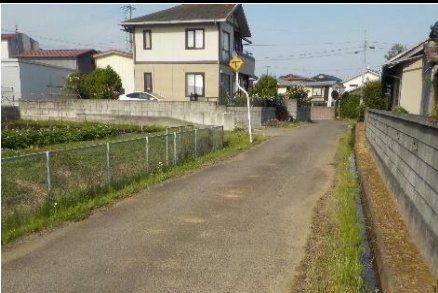
| 状 況 | 白河石川線が危険なことから、一本裏道を歩いている。道路の幅が狭いことに加え、道路脇の側溝に蓋がなく、車がきたときに避けることが難しい。 | | | |

| | 学 校 | 車を避ける際、側溝があり危険なことを知らせ、注意を喚起する。 | | |
| | 道路管理者 | 自治会からの要望も確認して対応を検討する。 | | |

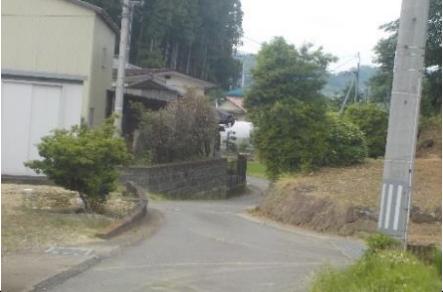
| 状 況 | 道路が狭い上に、カーブになっており、見通しがとてもよくないので危険である。 | | | |

| | 学 校 | 運転手から見えづらいことを意識させ、注意を喚起する。右端を歩く、左右確認など通学指導を継続する。 | | |
| | 道路管理者 | R7より区画線を検討し、対応する。 | | |
