小峰城跡 石垣再生への道

小峰城跡石垣の修復作業は、2月から調査を開始し、現在は本丸南面の崩落石材撤去作業を終えるなど、再生に向けた歩みを着実に進めています。

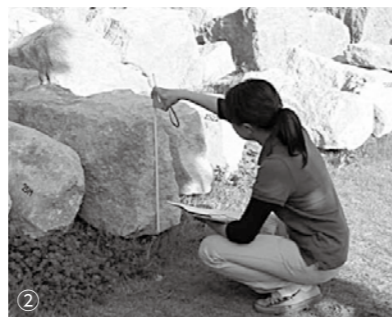
①重機での石材撤去作業
②石材ごとにカルテを作成
③高所作業車を使用した石垣背面丘陵部の調査

作業は、それぞれの石材に番号を付け、崩落位置を測量し搬出しました。その数は約2,700個を数えます。
