# 国指定史跡 小峰城跡 東日本大震災による被害と復旧状況

## 1. 東日本大震災の被災状況

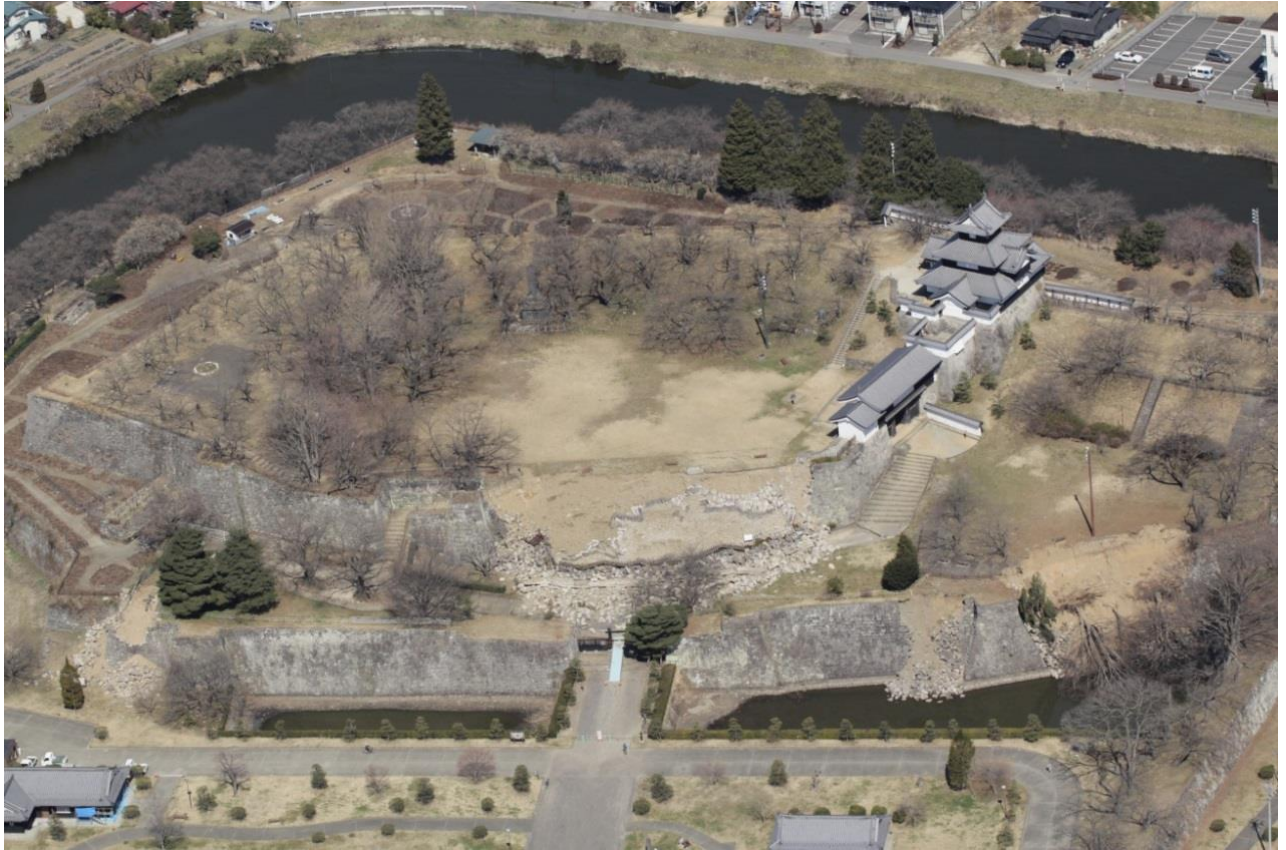
本丸周辺の被災状況（上空南から）

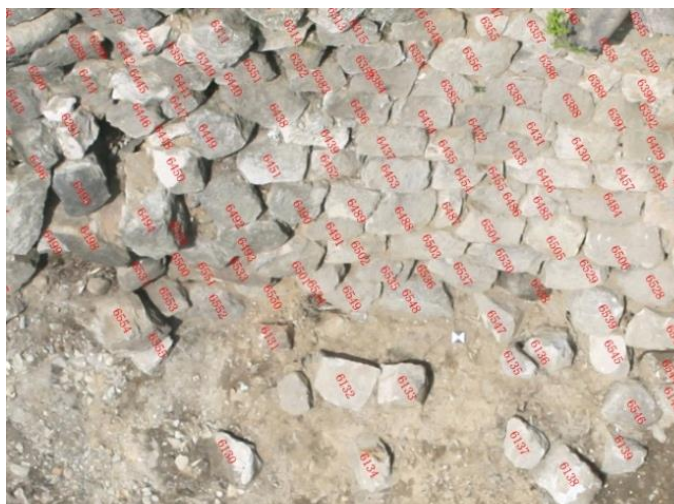
石垣崩落状況の記録

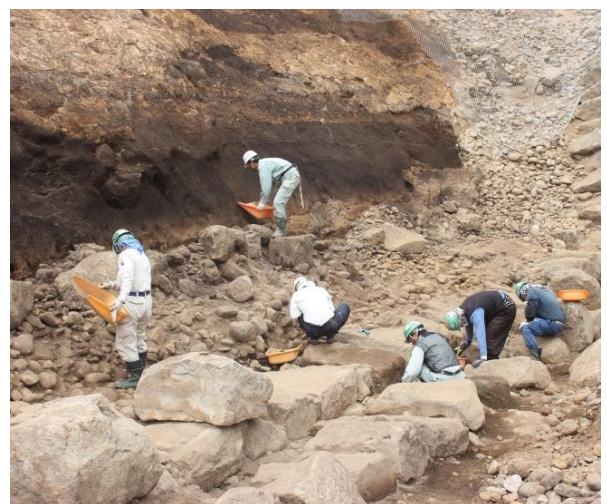
発掘調査の様子

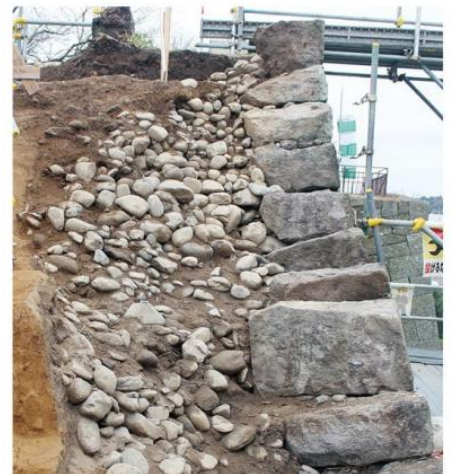
栗石層と築石（本丸西面）

石垣の構造は、右図にあるように、築石（表面に見える石材）の背面に、栗石（裏込石、川原石）層を設け、その背面を盛土で支える構造となっています。小峰城跡では、栗石層の厚さが1m前後であることが特徴です。修復に際しては、調査で確認された栗石層の幅に準じ、使用する川原石についても、もともと使用していたものをできるだけ再利用しています。

築石は、文化財として位置づけていることから、原則として加工せずに再利用することとしています。破損してしまった築石を作り直す際には、江戸時代と同様に、地元で採取できる安山岩質溶結凝灰岩（通称：白河石）を使用しています。
