令和 4 年度

白河市トンネル長寿命化修繕計画

大信トンネル

舎利石トンネル

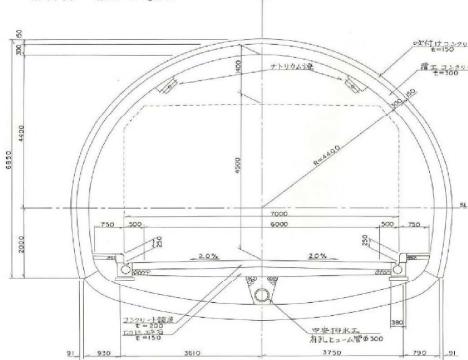
【位置図】	【標準断面図】

■トンネル諸元			
路線名	市道 上小屋西郷線	建築限界高	4.50m
所在地	福島県白河市大信隈戸	中央高	5.90m
完成年次	平成9年	有効高	4.50m
トンネル延長	325.4m	縦断勾配	-
工法	NATM	直線区間長	-
交通量	-	曲線区間長	-
土被り	-	トンネル等級	D
内空断面積	42.3m ²	内装板種類	内装版なし
道路幅	7.00m	舗装種類	コンクリート
車道幅	6.00m	照明種類	ナトリウム灯
歩道幅	1.50m	換気方式	自然

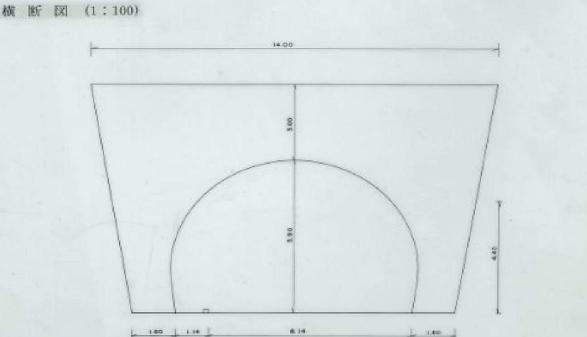
【位置図】	【標準断面図】

路線名	市道 舍利石閑平線	建築限界高	-
所在地	福島県白河市表郷八幡字後山	中央高	6.00m
完成年次	昭和52年	有効高	4.40m
トンネル延長	192.3m	縦断勾配	-
工法	矢板工法(在来工法)	直線区間長	192.3m
交通量	-	曲線区間長	-
土被り	-	トンネル等級	D
内空断面積	-	内装板種類	内装版なし
道路幅	8.14m	舗装種類	コンクリート系
車道幅	5.50m	照明種類	ナトリウム灯
歩道幅	1.14m	換気方式	自然

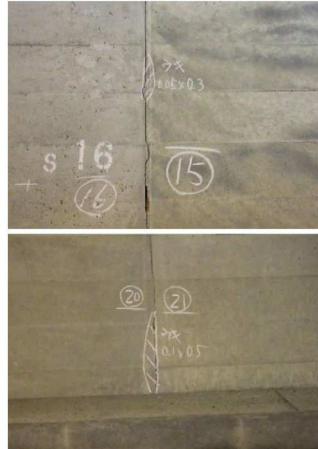
【写真3】 うき S015 変状番号2

【写真5】 附属物 S021 変状番号101			
	終点側右アーチ下部のうき(0.3×0.05m) 終点側左側壁目地下部のうき(0.5×0.1m)			
対策区分判定	IV	III	II	措置(方針)
外力	0	0	0	該当なし
材質劣化	0	0	5	監視
漏水	0	0	0	該当なし
附属物	異常判定区分「×」: 2箇所		アンカーボルトの移設	
点検結果概要	<ul style="list-style-type: none"> 横断方向目地部に II 判定のうき変状が5箇所確認された。（アーチ部1箇所、側壁部4箇所） アーチ部の横断方向目地部のうきは、点検時に叩き落し除去した8箇所および、はく落対策工が平成27年度に施工済みの23箇所は I 判定としている。 漏水は確認されなかった。 附属物の × 判定の異常が2箇所確認された。○判定の異常（点検時にボルトのゆるみの締め直し済み）は1箇所であった。

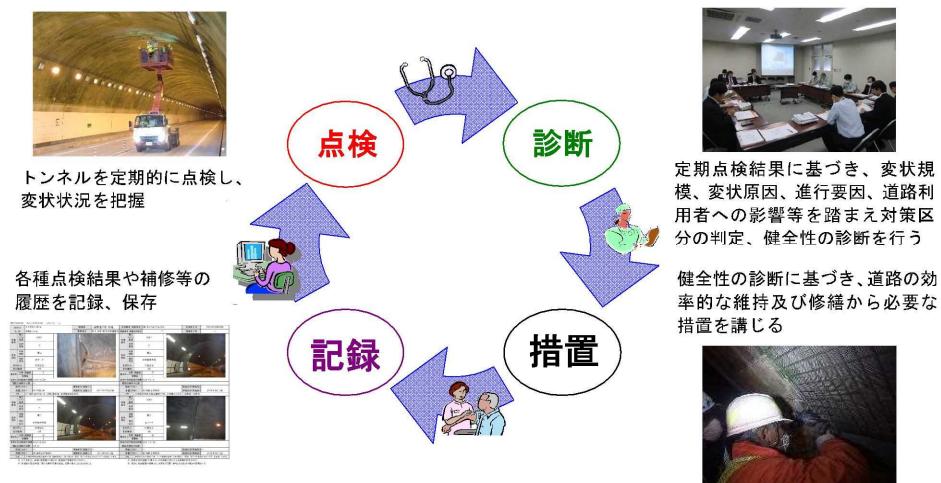
図 5-1 道路トンネルの維持管理の基本的な考え方

本体工の維持管理は、点検、診断、措置、記録の大きく4種類に分けて考えられる。道路管理者が定期的な点検、診断を行うことにより、構造物の安全性及び維持管理の効率性を確保できるよう、メンテナンスサイクル（点検⇒診断⇒措置⇒記録⇒（次の点検））を実施する。

また、適切なメンテナンスサイクルを実施していくためには、適切な措置とともに、記録の活用を踏まえた点検計画の立案が重要となる。

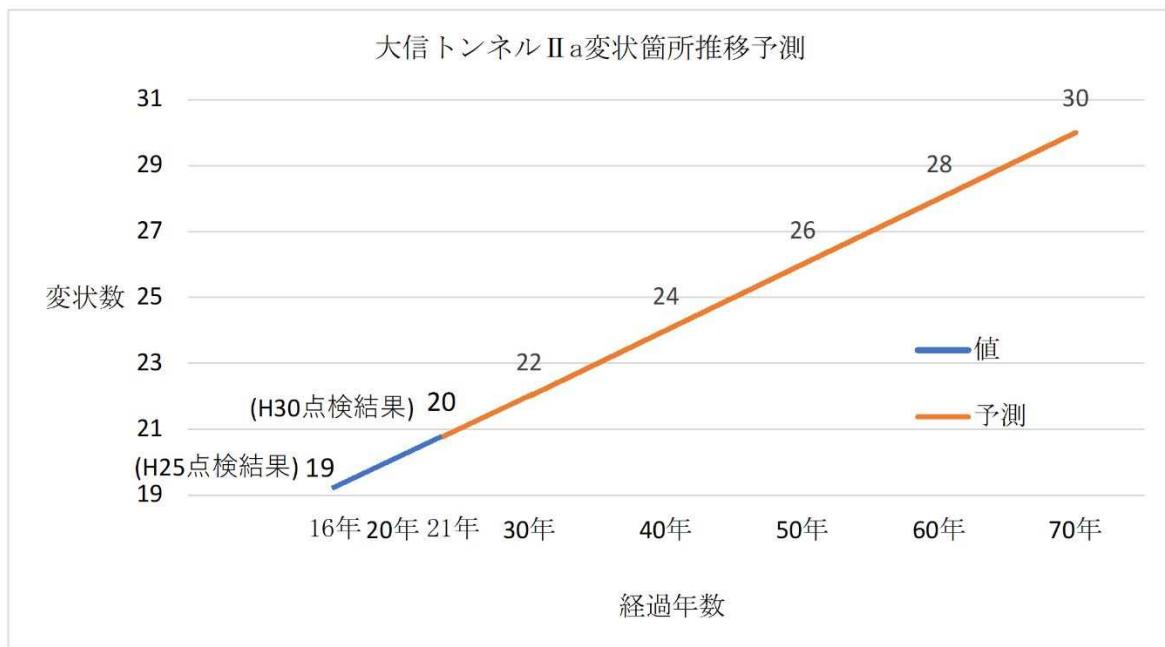
(1) 大信トンネル

変状箇所IIIはない。

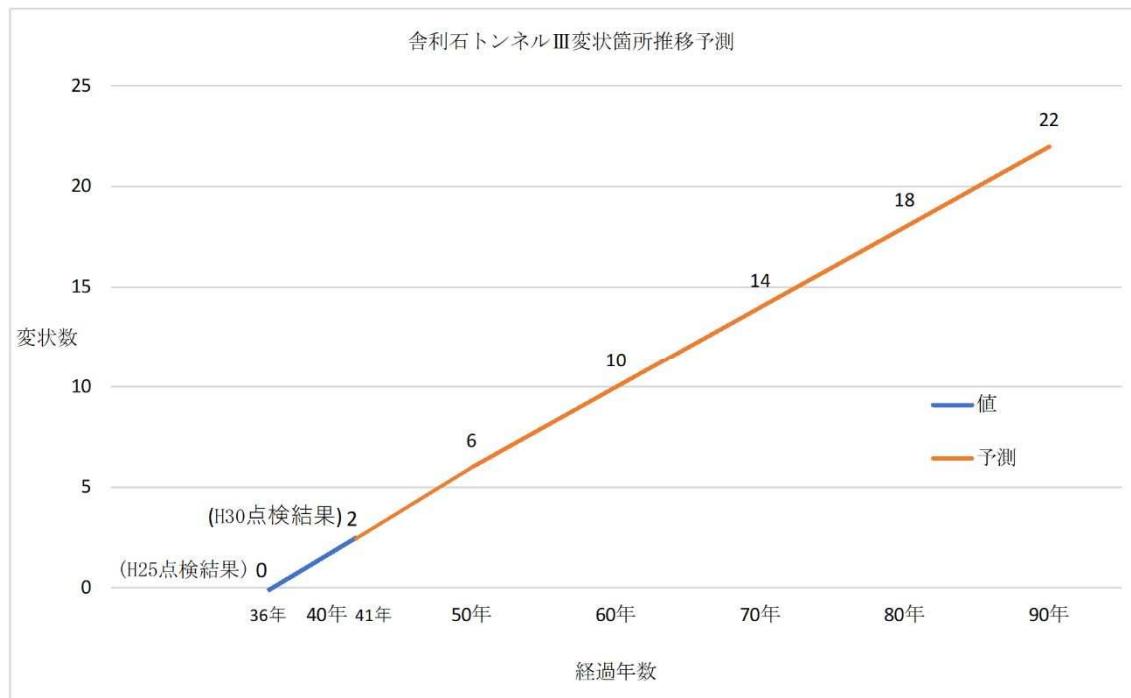
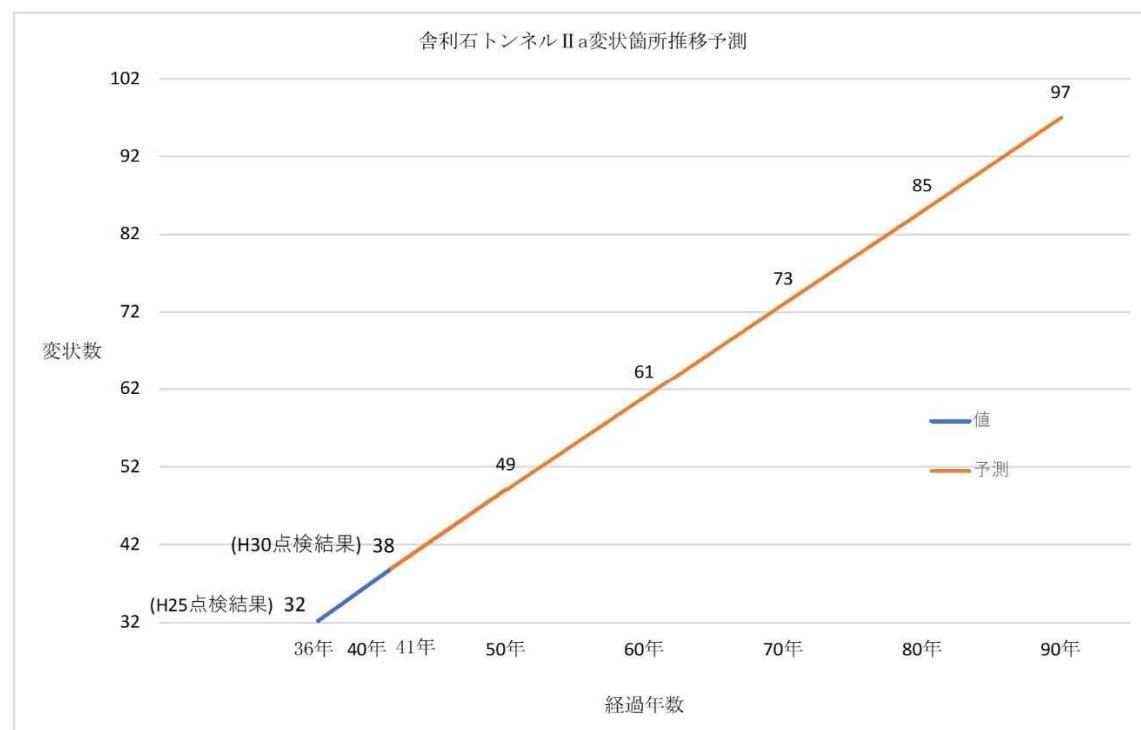
(2) 舍利石トンネル

健全性	IV	III	II a	合計
H25年度	0	0	32	32
H30年度	0	2	6	8

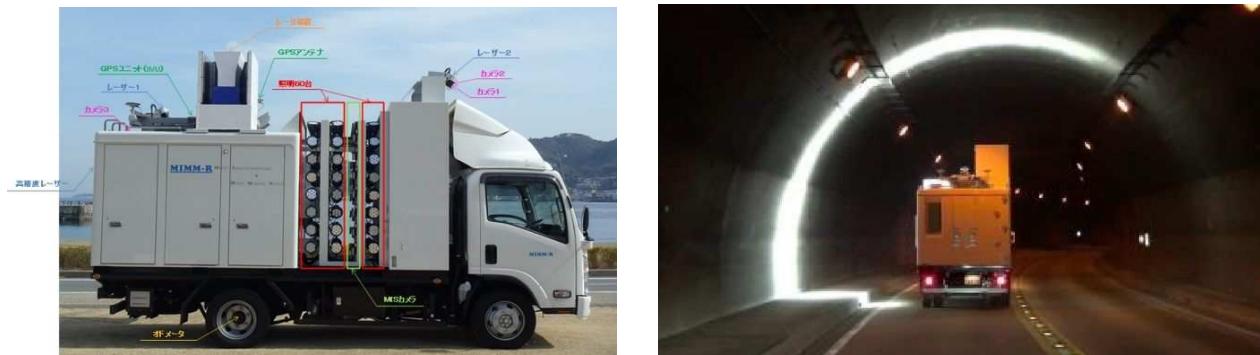
走行型トンネル点検車写真

走行型トンネル点検車を利用した点検を行う事で、ひび割れの自動計測や変状展開図の自動生成を行い点検の効率化を図る。

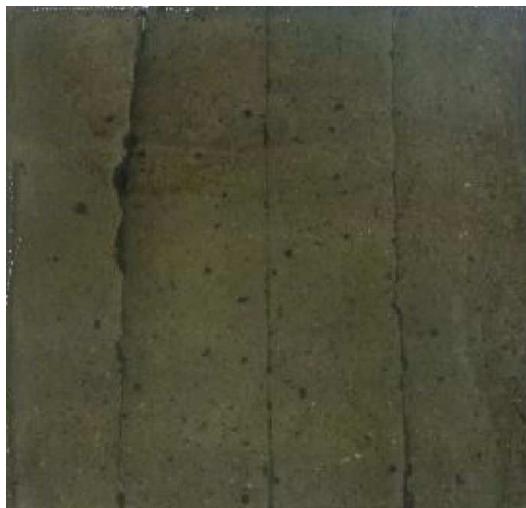
はく落対策工(KT-120023-VR)

可視化可能な新材料・新工法を使用した補修工事を実施。対策後も目視確認を行う事が可能となる。早期変状の確認が可能となり、第三者被害の防止につながる。

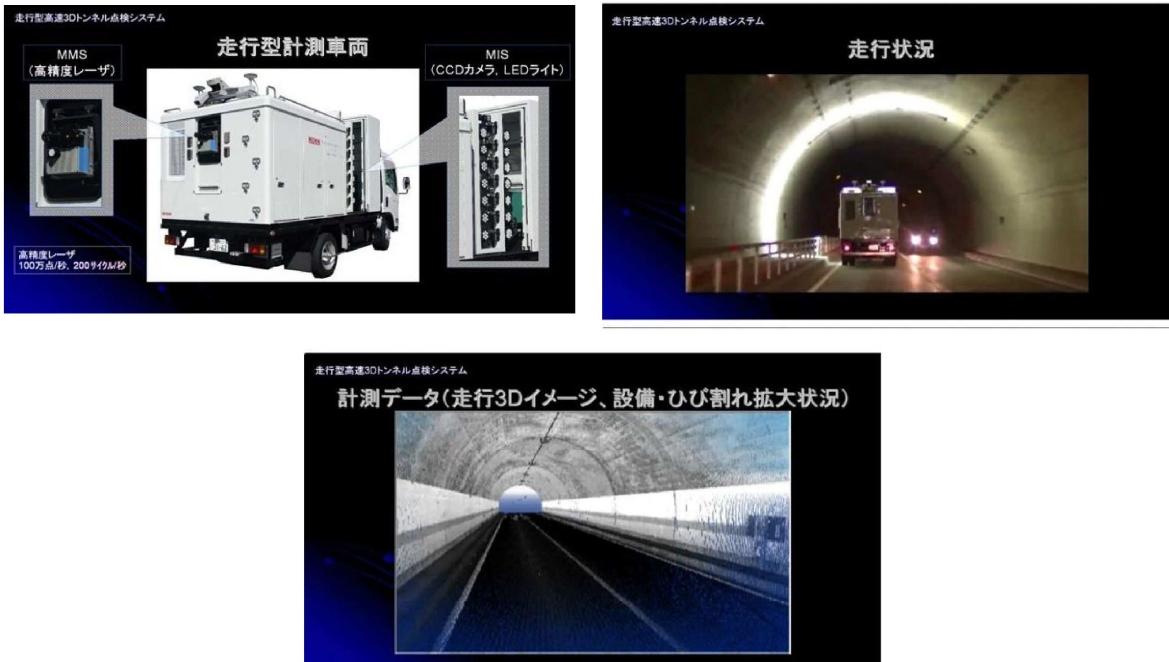
走行型計測車両 (MIMM)

- ・道路トンネル定期点検において、車両で走行しながらトンネルの覆工面カラー画像と高精度な3次元空間位置データのシステムにより変状箇所を抽出し、抽出箇所を高所作業車で打音検査により点検者が耳で聞き分け変状部(剥離等)をマーキングし応急措置として、うき・はく離をハンマーでたたき落とすものである。
- ・定期点検である近接目視点検を大幅に改善できる計測システムである。
- ・計測は時速40~80km程度の走行で実施できるため、道路利用者への負担が大きいトンネルの通行止めや交通規制の必要がなく、かつ安全に計測が可能となる。
- ・覆工壁面撮影システム(MIS)で取得したカラー画像からは、ひび割れ、漏水、表層劣化などの変状が認識でき、形状を計測するモービルマッピングシステム(MMS)で取得した3Dデータからは断面形状、変形モード、段差、うきなどを求めることができる。
- ・判定内容では、3Dデータであるため、変状の客観的把握、打音検査必要箇所の抽出し、点検結果を適切に判定できるとともに、正確、客観的な変状展開図として記録できる。さらに二回目以降の点検結果と比較することで、進行性判定、変状原因の推定など、トンネル健全度診断、詳細調査や対策要否の検討を行うことができる。
- ・車両通行が可能な道路トンネル定期点検等に適用。

覆工壁面撮影システム(MIS:MobileImagingTechnologySystem)は、走行しながら連続画像撮影を行うことで覆工全延長のデジタル展開画像の取得が可能である。

モービルマッピングシステム(MMS:MobileMappingSystem)は、走行しながらレーザ点群計測が可能であり、覆工全延長の三次元座標の取得が可能である。
