令和6年度 通学路の危険箇所

| 学校名 | 白河市立白河中央中学校 | 点検箇所番号 | 中央中① | 10 |
| 路線名 | 市道 白河駅明戸線～大手町搦目橋線 | | | |
| 場 所 | 白河中央中学校前の交差点（白河市明戸72番地5） | | | |

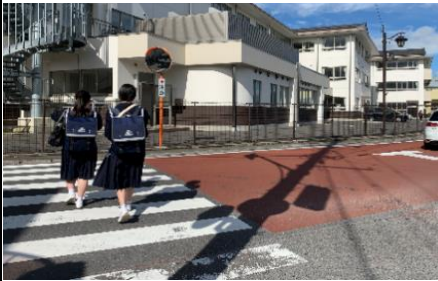
| 状 況 | 通勤通学の時間帯に羅漢橋方面からの車の往来が多い。また、カーブのため見通しが悪い。設置されているミラーは運転手から見えにくく、羅漢橋方面からの自動車は、前に出て左右確認をしている状況である。通学時間の混雑に伴い、歩行者横断帯に車が停車していることも多い。白河駅方面から羅漢橋方面へ左折する車と直進車、羅漢橋方面から出て来る車が交錯し交通量が多いうえ、県道232号から抜ける車のスピードが出ていることも多く、危険を感じている。 | | | |

| | | 学 校 | 見守り隊と連携して朝の登校指導を継続する。<br>通学指導において注意喚起を継続する。 | |
| | | 道路管理者 | カラー舗装の延長や路面表示等、速度抑制対策を検討する。 | |

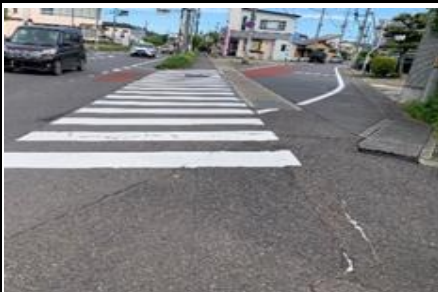
| 点検箇所の写真 | | 対 策 | | |

| 場 所 | J A 夢みなみ白河支所前の T 字路（白河市明戸 2 5 番地 1） | | | |
| 状 況 | 通勤通学の時間帯は交通量が多く、一時停止をしない車があることや、運転手側から歩行者を確認しづらいため危険である。また、横断歩道が傾斜となっているため、冬場は横断中に転倒する生徒（自転車、歩行者とも）見られた。 | | | |

| | 学 校 | 見守り隊と連携して朝の登校指導を継続する。<br>通行時、並列や広がらないよう交通安全指導を行う。 | | |
| | 道路管理者 | 歩道のカラー舗装を検討する。 | | |

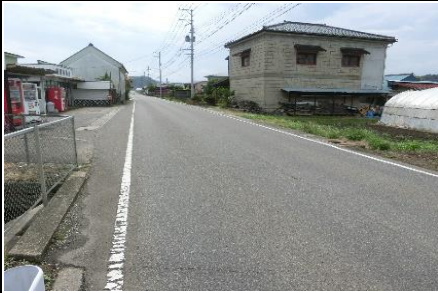
| 点検箇所の写真 | | 対 策 | | |

| 場 所 | 福島交通バス板橋停留所付近 | | | |
| 状 況 | 中央中学校に登校する生徒がバスに乗るために、横断歩道がない県道を横断しなければならない。安全確保のために横断歩道を設置していただきたい。 | | | |

| | | 学 校 | 通学指導において危険箇所の注意喚起を行う。 | |
| | | 警 察 | 滞留場所がなく、横断歩道の設置は困難。 | |
