令和6年度 通学路の危険箇所

| 学校名 | 白河市立白河南中学校 | 点検箇所番号 | 白南中① | 14 |
| 路線名 | 新白河南湖ニュータウン 1 号線 | | | |

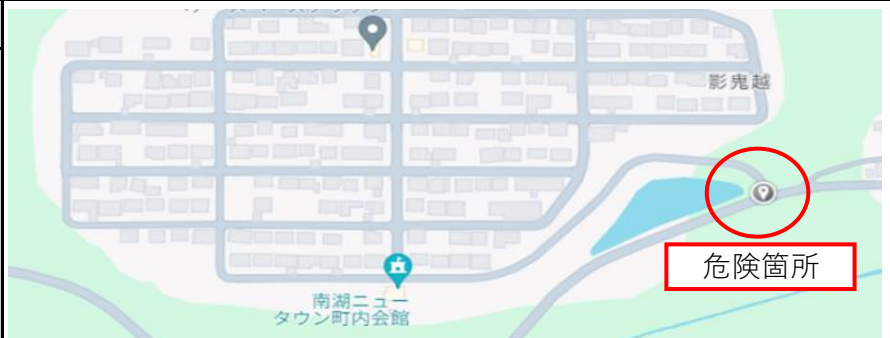
| 対策後の写真 | | | | |

| 状 況 | 生徒は登校時、この急な下り坂を下り、丁字路を曲がることになる。道路の朝晩の交通量も多いため、危険である。過去に接触事故も起きている。 | | | |

| | | 学 校 | 通学指導において危険箇所の注意喚起を継続する。<br>登下校時の安全指導を継続して行い、注意喚起する。 | |
| | | 道路管理者 | 一時停止箇所としての要望をする。<br>減速の看板や路面表示の設置等、速度抑制対策を検討する。 | |

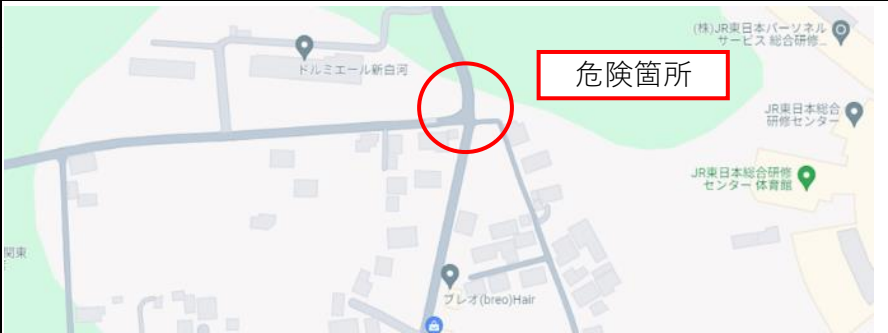
| 対策後の写真 | | | | |

| 状 況 | 丁字路で、道幅も急に狭くなる場所である。植え込みもあり見通しも悪い。朝晩の交通量も多い。 | | | |

| | 学 校 | 通学指導において危険箇所の注意喚起を継続する。<br>登下校時の安全指導を継続して行い、注意喚起する。 | | |
| | 道路管理者 | 令和6年度に歩道整備のための測量設計業務を発注し実施中である。 | | |
| | 警 察 | 取り締まりの実施。 | | |

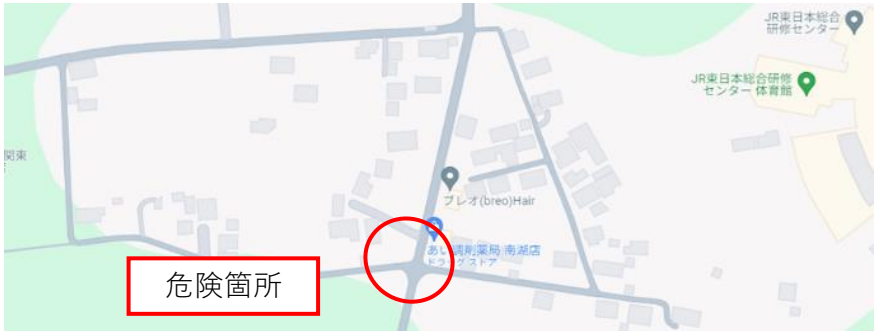
| 対策後の写真 | | | | |

| 状 況 | 道幅が狭い直線道路であるが、朝晩の交通量が多く歩道のスペースもない。自転車通学の生徒にとっても危険である。 | | | |

| | | 学 校 | 通学指導において危険箇所の注意喚起を継続する。<br>登下校時の安全指導を継続して行い、注意喚起する。 | |
| | | 道路管理者 | N o 2 と同じく<br>令和 6 年度に歩道整備のための測量設計業務を発注し実施中である。 | |
| | | 警 察 | 取り締まりの実施。 | |
