令和6年度 通学路の危険箇所

| 学校名 | 白河市立五箇小学校 | 点検箇所番号 | 五箇小① | 6 |
| 路線名 | 県道 白河石川線 | | | |
| 場 所 | 五箇小学校 ～（白河市田島165-2 ～ ） | | | |

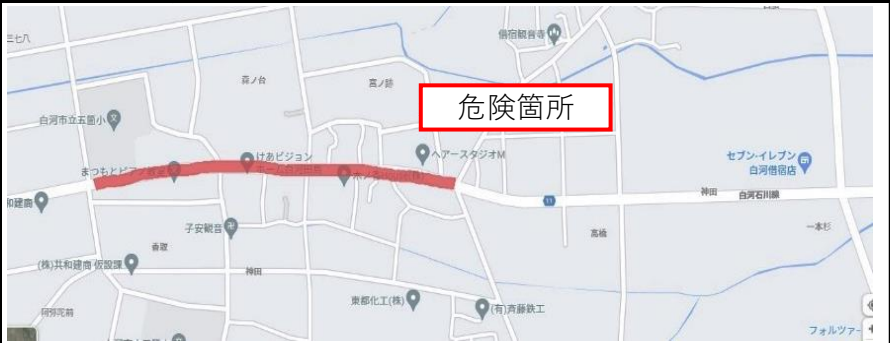
| 対策後の写真 | | | | |

| 状 況 | 交通量が多いことに加え、スピードを出す自動車が多い。<br>歩道はあるものの、自動車がはみ出しかねないため、危険である。 | | | |

| | 学 校 | 見守り隊と協力し、歩道の右端を歩く等通学指導を継続する。<br>両車線の車が停止したことを確認し横断するよう注意喚起する。 | | |
| | 道路管理者 | ドットラインにより注意喚起している、横断歩道前後にR7標示する。 | | |
| | 警 察 | ドットラインにより注意喚起している。R7より横断歩道前後に道路標示していく。 | | |

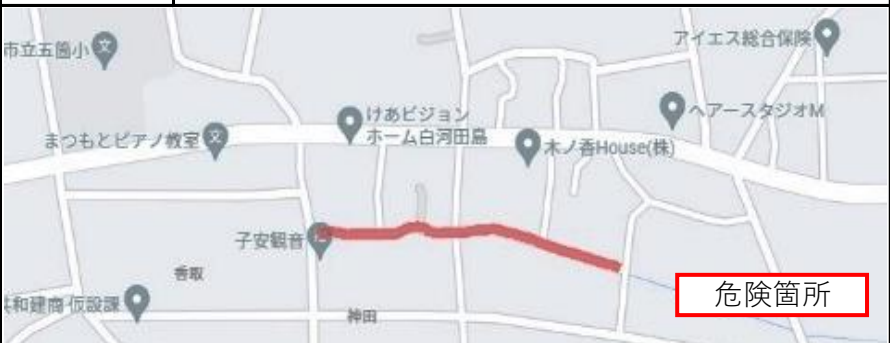
| 対策後の写真 | | | | |

| 状 況 | 白河石川線が危険なことから、一本裏道を歩いている。道路の幅が狭いことに加え、道路脇の側溝に蓋がなく、車がきたときに避けることが難しい。 | | | |

| | 学 校 | 車を避ける際、側溝があり危険なことを知らせ、注意を喚起する。 | | |
| | 道路管理者 | 自治会からの要望も確認して対応を検討する。 | | |

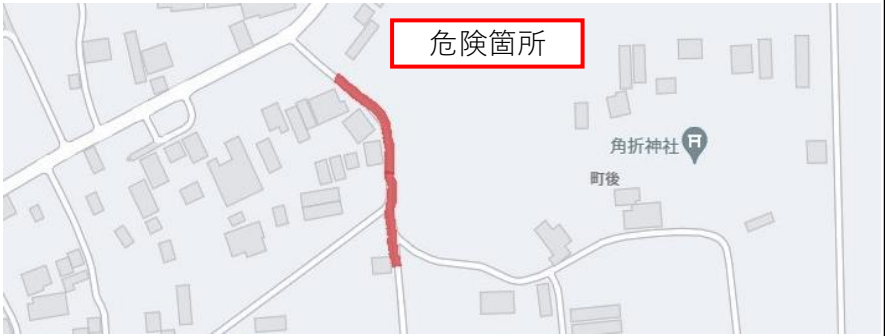
| 対策後の写真 | | | | |

| 状 況 | 道路が狭い上に、カーブになっており、見通しがとてもよくないので危険である。 | | | |

| | 学 校 | 運転手から見えづらいことを意識させ、注意を喚起する。右端を歩く、左右確認など通学指導を継続する。 | | |
| | 道路管理者 | R7より区画線を検討し、対応する。 | | |
