福島県白河市表郷小学校校区（通学路対策箇所図）

【表郷小学校】

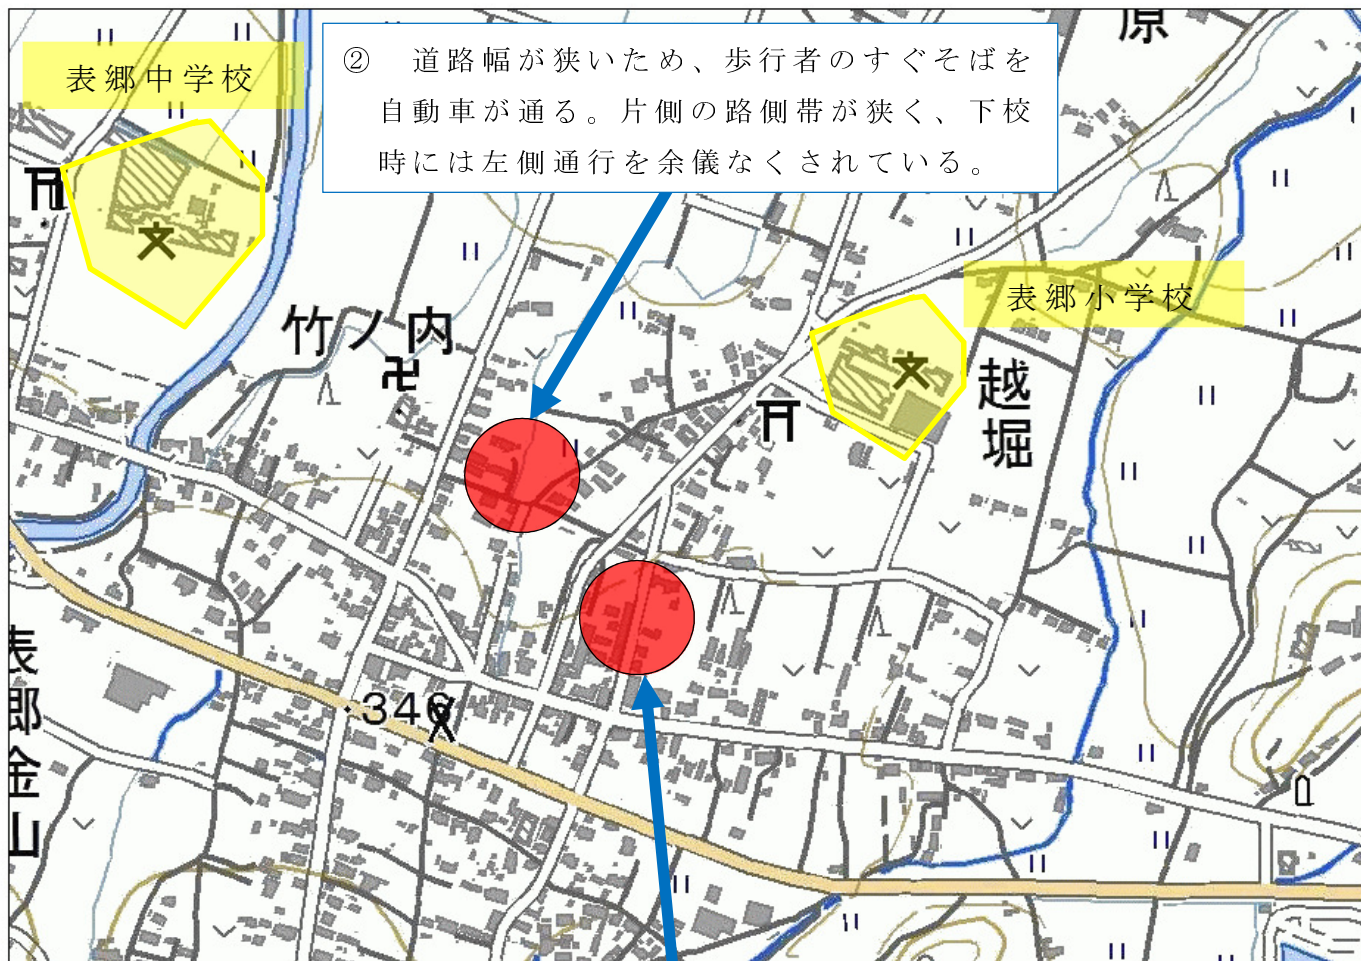
② 道路幅が狭いため、歩行者のすぐそばを自動車を通る。片側の路側帯が狭く、下校時には左側通行を余儀なくされている。

① 道路幅が狭いため、歩行者のすぐそばを自動車を通る。路側帯が狭く白線の内側を歩けない。

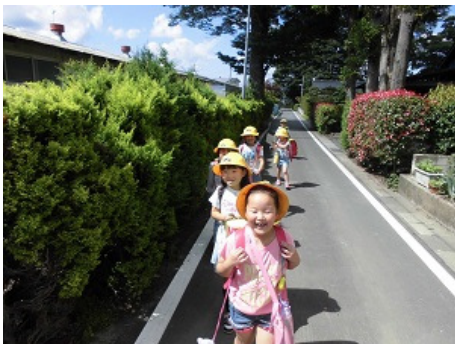
< 対策箇所 >

①ア 路線名等・・・市道（堀越3号線）

イ 場所・・・表郷小～JR金山駅間（白河市表郷金山字越堀付近）

- ・道路幅が狭いため、歩行者のすぐそばを自動車が通る。路側帯が狭く白線の内側を歩けない。

- ・交通規制について地域の要望を取りまとめ、要望書を警察署に提出する。その後、警察署においてその必要性を検討する。

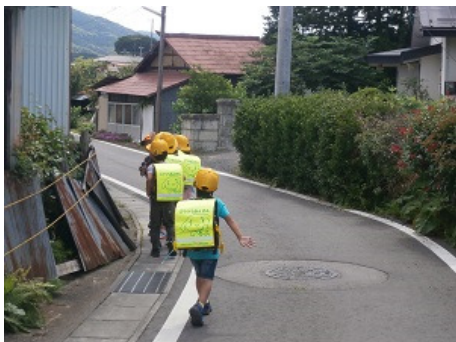
< 点検箇所 >

②ア 路線名等・・・市道（竹ノ内井戸尻線・竹ノ内仲町線）

イ 場所・・・表郷小～吉野屋ファーム間（白河市表郷金山字井戸尻付近）

- ・道路幅が狭いため、歩行者のすぐそばを自動車が通る。片側の路側帯が狭く、下校時には左側通行を余儀なくされている。

- ・カーブや坂道などの危険箇所について、「スクールゾーン」の標識や減速マークなどの道路表示の検討をする。
