令和6年度 通学路の危険箇所

| 学校名 | 白河市立白河第一小学校 | 点検箇所番号 | 白一小① | 1 |
| 路線名 | 国道294号線白河バイパス | | | |
| 場 所 | 白河バイパス・東大沼交差点（白河市南湖付近） | | | |

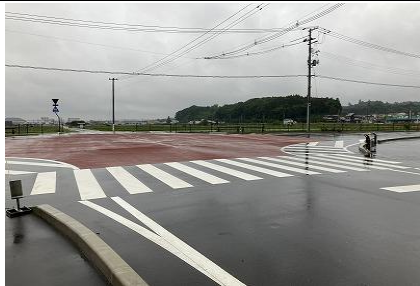
| 点検箇所の写真 | | 対 策 | | |

| 状 況 | 横断歩道はあるが、白河バイパス、東大沼農道ともに交通量が多く、通行する車両のスピードも速く歩行者、車両共に交通事故の危険がある。 | | | |

| | 学 校 | 通学路指導において、児童に危険箇所の注意喚起と安全な通行の仕方について具体的な指導を継続して行っていく。<br>定期的に登下校時の街頭指導を行い、注意を喚起する。 | | |
| | 道路管理者 | カラー舗装により交差点は明確化されており、歩道も十分な幅員が確保されているため対策は無し。 | | |
| | 警 察 | 警察）交通取り締まりの実施を検討する。<br>安協）横断旗の位置の変更を検討する。 | | |

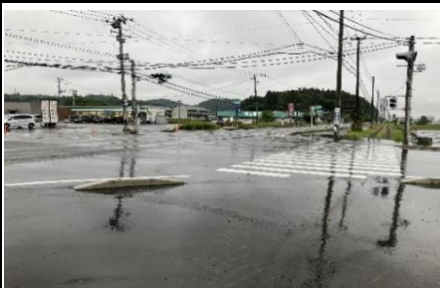
| 場 所 | 国道289号線と白河バイパス交差点（白河市東小丸山付近） | | | |
| 状 況 | 国道289号線と国道294号線白河バイパスが交差する場所であり、非常に交通量が多い。特に大型車両が交差点を左折する際、内輪差による歩道への乗り入れの危険が高い。 | | | |

| | | 学 校 | 通学路指導において、児童に危険箇所の注意喚起と安全な通行の仕方について具体的な指導を継続して行っていく。<br>定期的に登下校時の街頭指導を行い、注意を喚起する。 | |
| | | 道路管理者 | 巻き込み事故を防げるように、歩行者と車道の距離を保てるようなポストコーンをR6に設置する。 | |

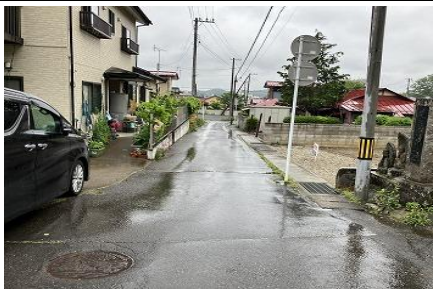
| 場 所 | 白河市白井掛下武道館前道路（白河市白井掛下25番地付近） | | | |
| 状 況 | 通学路として、多くの児童が登下校で通る道路だが、幅員が狭小であり、危険である。 | | | |

| | | 学 校 | 通学路指導において、児童に危険箇所の注意喚起と安全な通行の仕方について具体的な指導を継続して行っていく。<br>定期的に登下校時の街頭指導を行い、注意を喚起する。 | |
| | | 道路管理者 | 道路幅員の拡張は難しく、注意を促す路面標示等を検討する。 | |
